Schadenprotokoll

Menzingen, Luegentenstrasse 21

Objekt Menzingen, Luegentenstrasse 21
Geschoss 2. Obergeschoss
Wohnung Baumgartner

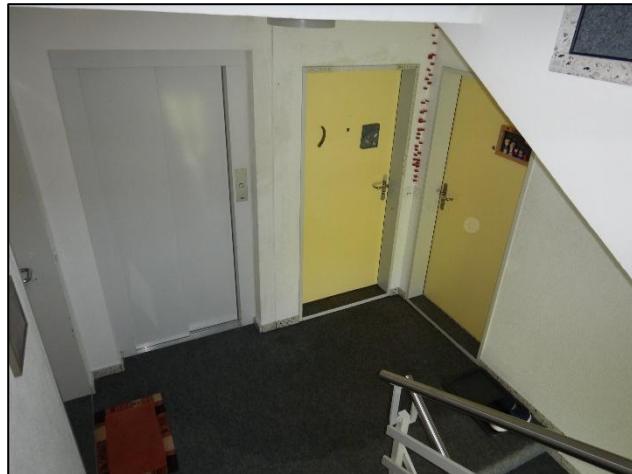
Treppenhaus - Feststellung

Im Treppenhaus im 1. Obergeschoss sind die Decke und Wände teilweise feucht und verfärbt. Außerdem ist der Teppich teilweise feucht und verfärbt.

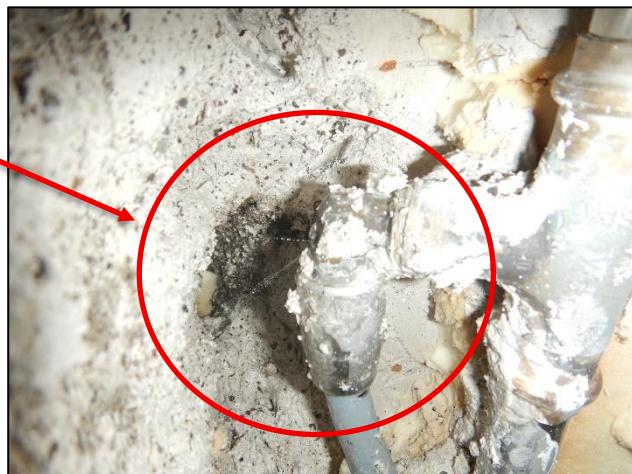
2. Obergeschoss, Wohnung Baumgartner

Dusche - Ursache

In der Wohnung Bachmann im 2. Obergeschoss war der Übergang von der Warmwassersteigzone auf die Zirkulationsleitung undicht (Lochfrass). Die Ursache wurde bereits von unserer Service-Abteilung behoben.

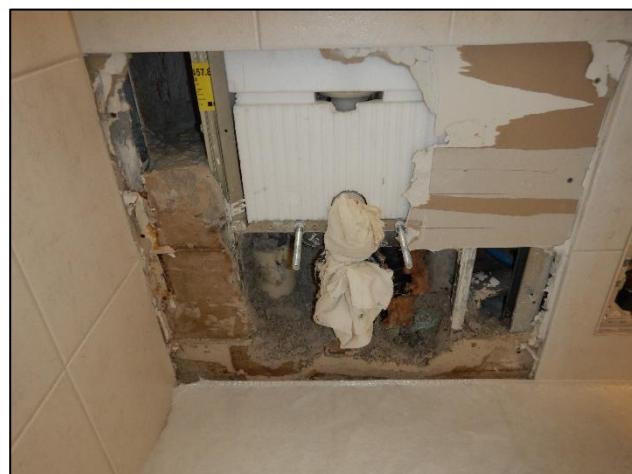
2. Obergeschoss, Wohnung Baumgartner

Dusche

Um die genaue Ursache zu eruieren, wurden bauseits die keramischen Wandplatten im Bereich der Steigzone rückgebaut. Es konnte festgestellt werden, dass der Bereich der Vorwand komplett mit Gips gefüllt ist. Um an die Wasserleitungen zu gelangen, mussten wir den Gips entfernen.

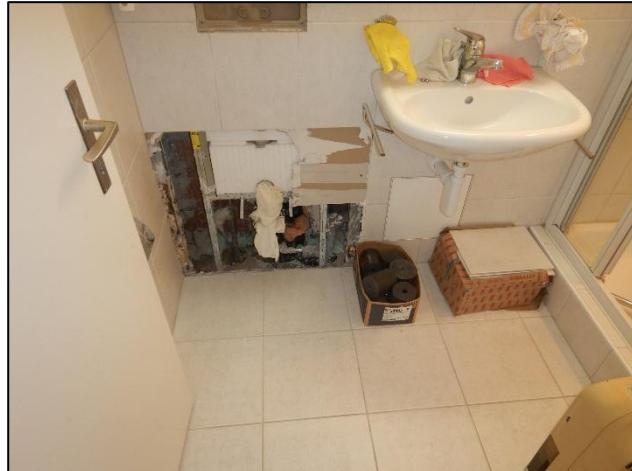
2. Obergeschoss, Wohnung Baumgartner

Dusche

Die Wandkonstruktion in der Vorwand ist teilweise feucht und muss getrocknet werden. Die Bodenkonstruktion ist nicht betroffen, da das Wasser über die Kernbohrungen in die darunterliegende Wohnung fliessen konnte. Wir werden die Vorwand belüften. Nach den Trocknungsarbeiten können die Wiederinstandstellungsarbeiten aufgegleist werden.

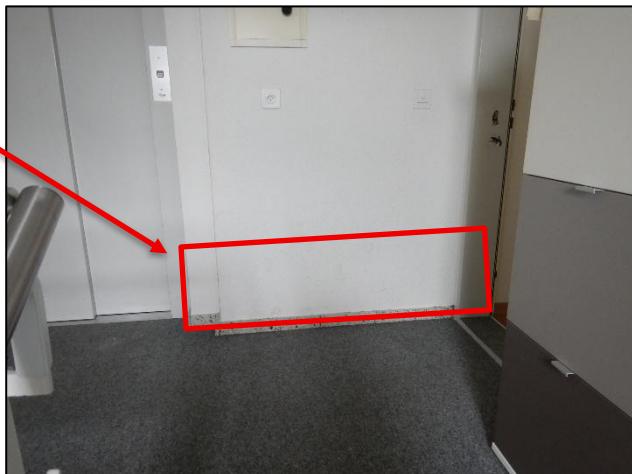
2. Obergeschoss

Treppenhaus

Die Wand im Treppenhaus ist teilweise feucht und verfärbt. Der betroffene Bereich kann selbstständig abtrocknen. Nach dem selbstständigen Abtrocknen können die Wiederinstandstellungsarbeiten aufgegleist werden.

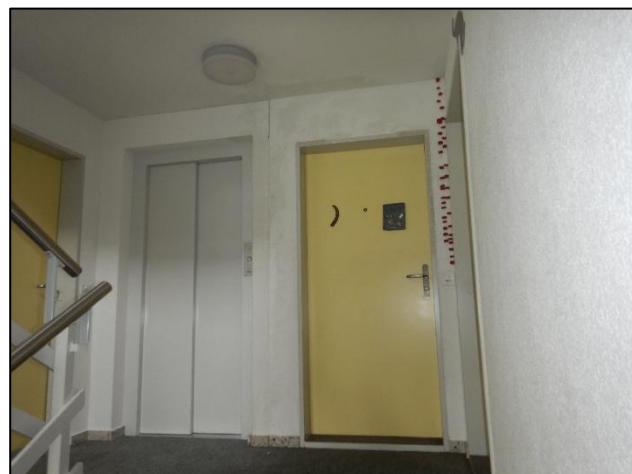
1. Obergeschoss

Treppenhaus

Der Teppich, die Decke und die Wände sind teilweise feucht und müssen oberflächlich getrocknet werden. Nach den Trocknungsarbeiten können die Wiederinstandstellungsarbeiten aufgegleist werden.

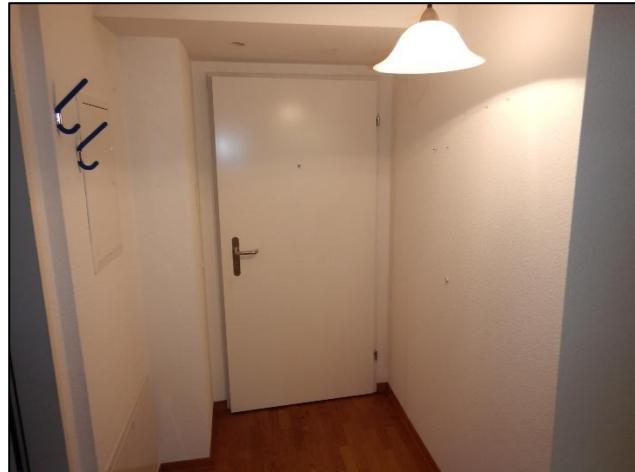
1. Obergeschoss, Wohnung Wey

Eingangsbereich

Die Decken-, Bodenkonstruktion und die Wände sind teilweise feucht und müssen getrocknet werden. Vor den Trocknungsarbeiten muss das teilweise feuchte, aufgequollene Parkett bis in den Trocken Bereich rückgebaut werden. Zudem muss die Tapete bis in den trockenen Bereich rückgebaut werden. Die Leichtbauwand werden wir belüften. Nach den Trocknungsarbeiten können die Wiederinstandstellungsarbeiten aufgegleist werden.

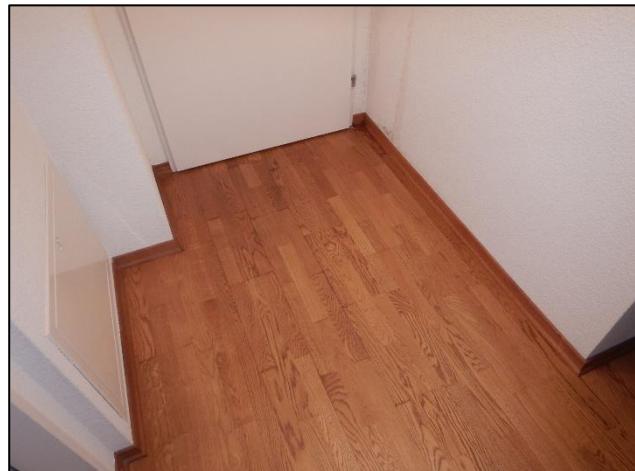
1. Obergeschoss, Wohnung Wey

Eingangsbereich

Teilweise feuchtes, aufgequollenes und abgestossenes Parkett.

Nach den Rückbauarbeiten werden wir eine Sondierbohrung erstellen um die Bodenkonstruktion zu beurteilen. Danach kann über die entsprechenden Trocknungsmassnahmen entschieden werden.

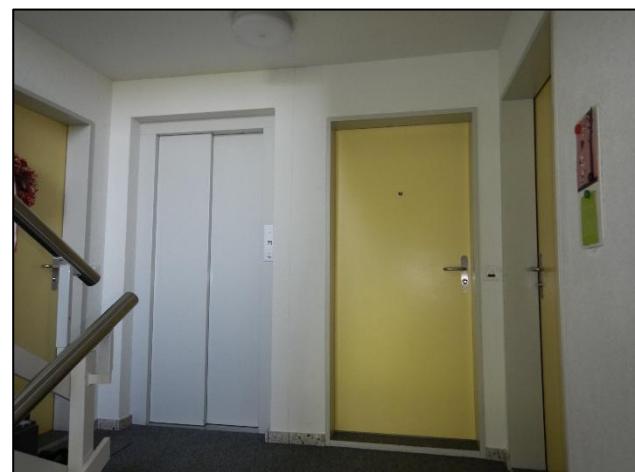
Erdgeschoss

Treppenhaus

Der Teppich, die Decke und die Wände sind teilweise feucht und müssen oberflächlich getrocknet werden. Nach den Trocknungsarbeiten können die Wiederinstandstellungsarbeiten aufgegleist werden.

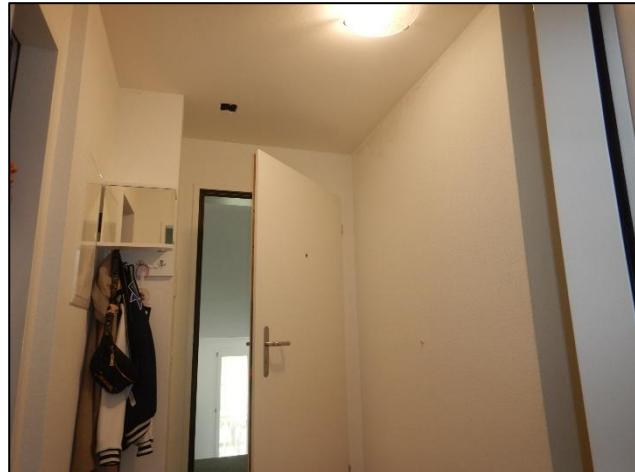
Erdgeschoss, Wohnung Klöti

Eingangsbereich

Die Deckenkonstruktion und die Wände sind teilweise feucht und müssen getrocknet werden. Die Leichtbauwand werden wir belüften. Vor den Trocknungsarbeiten muss die Tapete bis in den trockenen Bereich rückgebaut werden. Nach den Trocknungsarbeiten können die Wiederinstandstellungsarbeiten aufgegleist werden.

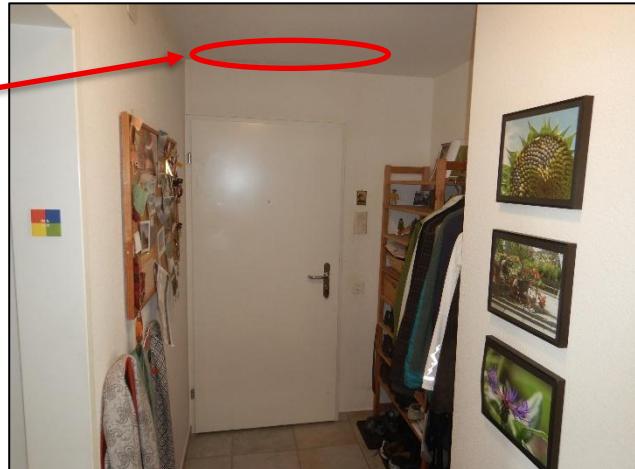
Erdgeschoss, Wohnung Mehr

Eingangsbereich

Die Deckenkonstruktion ist teilweise feucht und verfärbt. Der betroffene Bereich kann selbstständig abtrocknen. Nach dem selbständigen Abtrocknen können die Wiederinstandstellungsarbeiten aufgegleist werden.

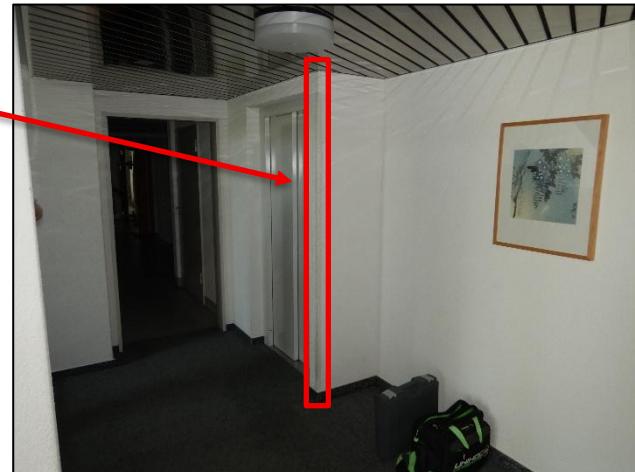
Treppenhaus

Beim Lift im Untergeschoss konnte ein Abtropfen und ein Wasserlauf festgestellt werden. Die Wand und der Teppich sind teilweise feucht, verfärbt und müssen oberflächlich getrocknet werden. Die Deckenkonstruktion muss von einem Fachmann begutachtet und beurteilt werden. Nach den Trocknungsarbeiten können die Wiederinstandstellungsarbeiten aufgegleist werden.

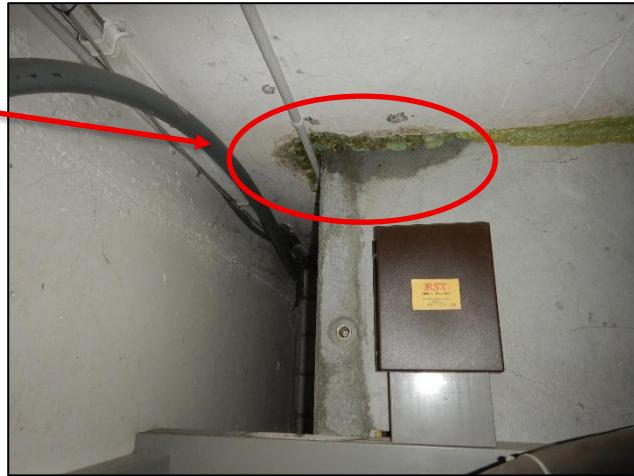
Untergeschoss

Technikzentrale

Im Lift Technikraum konnte ein Abtropfen festgestellt werden. Der betroffene Bereich kann selbständig abtrocknen.
